Die Perle des Heckengäus

Barrierefreie Perspektiven für die Bürger und die Gemeinde Aidlingen

Aufnahme des Ist-Zustand in Aidlingen anhand der Vor-Ort-Begehungen am 21.09.2020 & 05.10.2020

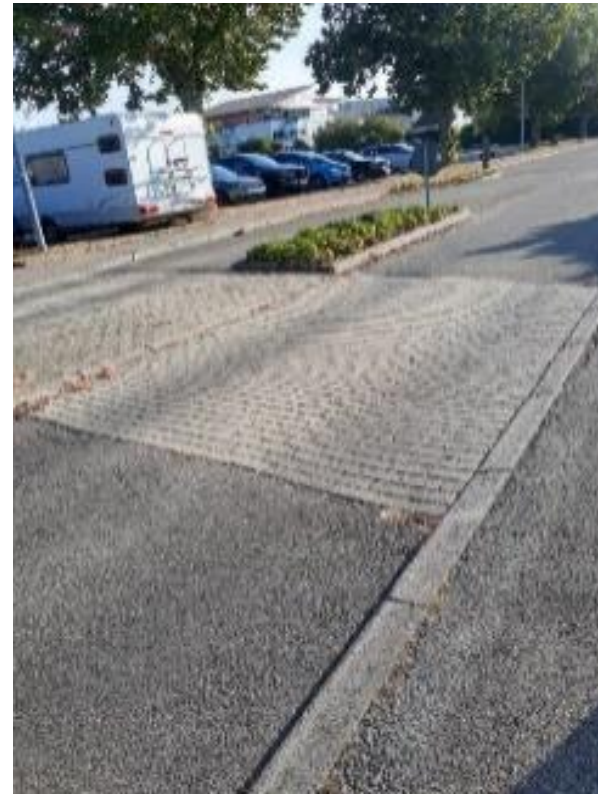
Sonnenberghalle (Übergang Parkplatz)

Übergang mit großem Pflaster; Straße hat sich unterschiedlich abgesenkt; Übergänge Bordsteinkanten

Randsteine anpassen auf <2cm | Pflaster ausbessern oder gegen großflächiges Pflaster austauschen | Kontrolle in 2-jährigem Rhythmus

Übergang komplett überarbeiten - Randsteine auf < 2cm - Fahrbahndecke mit Asphalt schließen - Querung andersfarbig kennzeichnen

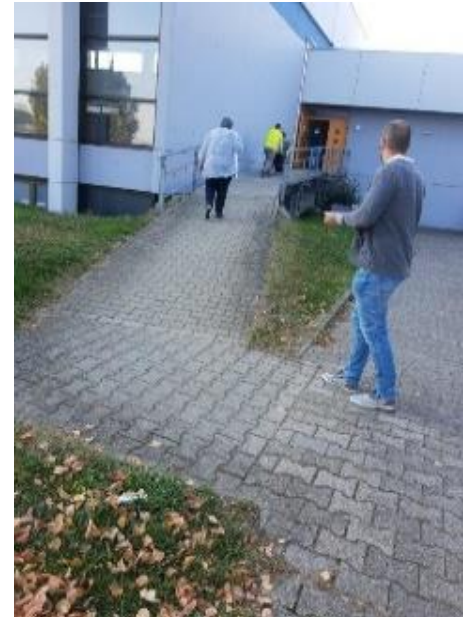
(Nebeneingang)

Rampe gepflastert Knochensteine (15 % > 6 % Gefälle, Beton; Absatz zwischen Pflaster und Beton

Pflasterung ausbessern und Neigung der Rampe anpassen auf < 6% | Hinweis auf Zugang für Rollstuhlfahrer bzw. Menschen mit Einschränkungen anbringen

Pflasterung entfernen und Rampe auf <6% anpassen, ggf. eine größere Schlaufe unten anlegen, um Gefälle zu verringern | Ruhepodest einplanen | Kennzeichnung wie vorne beschrieben

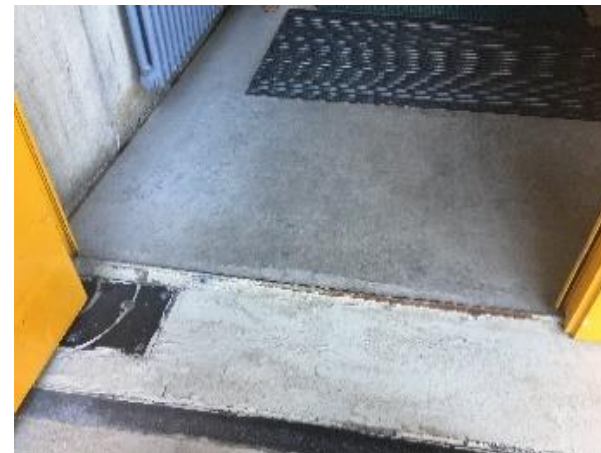
Tür: Öffnung nach außen; Türbreite 80 cm; Kante 2 cm; Stolperfalle (Notausgang) Übergang Eingangsbereich

Wird gegen neues Türmodul getauscht lt. Aussage Gebäudemanagement

Aufkantung <2 cm

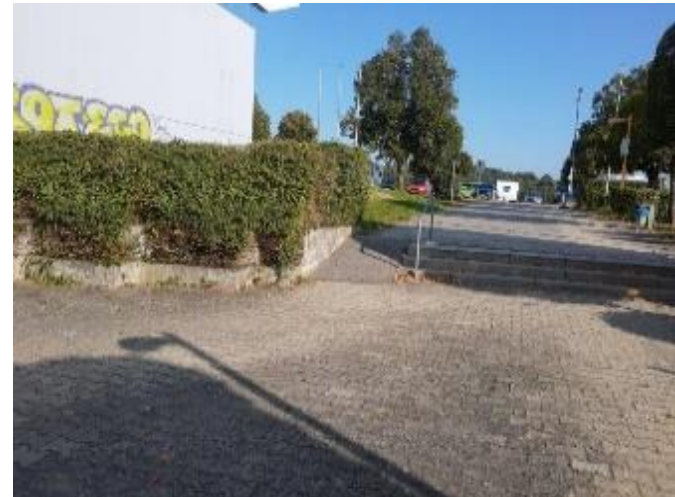
Rampe ist zu steil; Geländer nicht vom Rollstuhl/ Rollator erreichbar

Wegführung hinten herum über Schulhof kennzeichnen

Rampe an der Treppe mit <math><6\%</math> Gefälle ausbauen - Halbrund an der Blumenrabatte entlang - Zwischenpodest voraussichtlich notwendig - Weg weiterführen zu den unterschiedlichen Ebenen

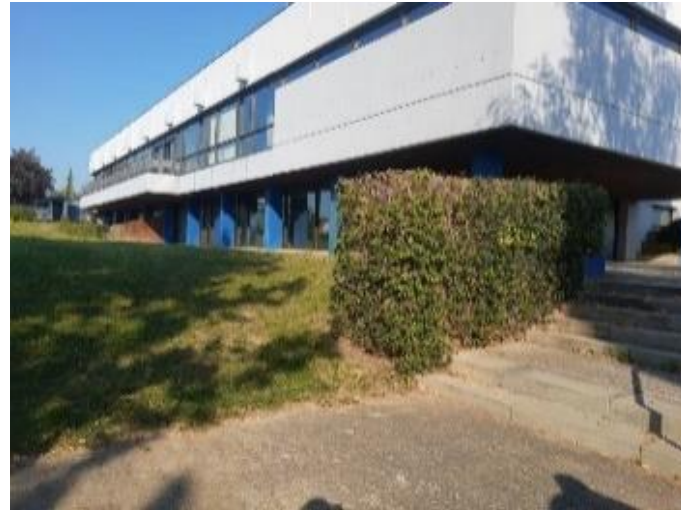
(Weg zur Schule)

Weg nur über Treppen/ alternativ über die Wiese (Regen/Winter?)

Anpassungen wenn gewünscht / Siehe Außenbereich Wege

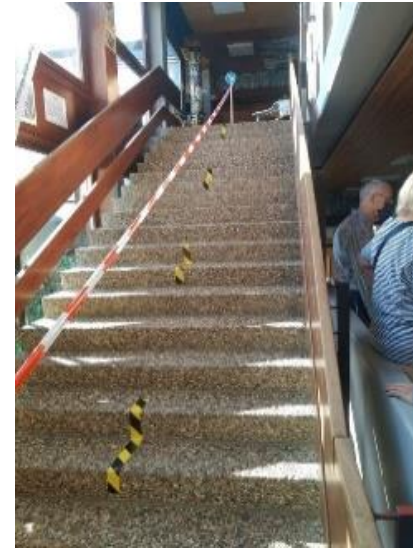
(Eingangsbereich)

Zugang zum Hausmeister und WC barrierefrei/ Klassenzimmer und Sekretariat sind über Treppen zu erreichen

Plattformlift zur Verbindung der Stockwerke (Rampen nicht möglich) / Alternativ Stockwerkanbindung durch Aufzug im Innenhof

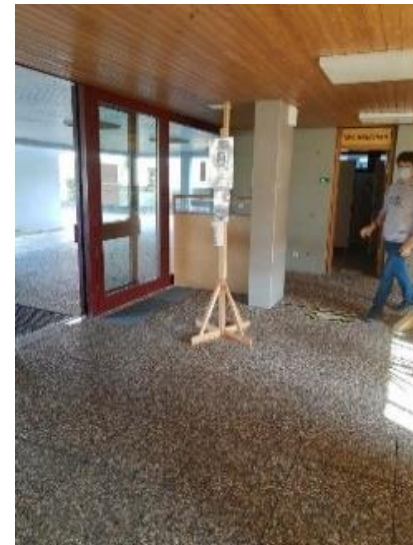
Tür zum Eingang ebenerdig

Nachrüstung Zugangstür mit elektrischer Öffnung

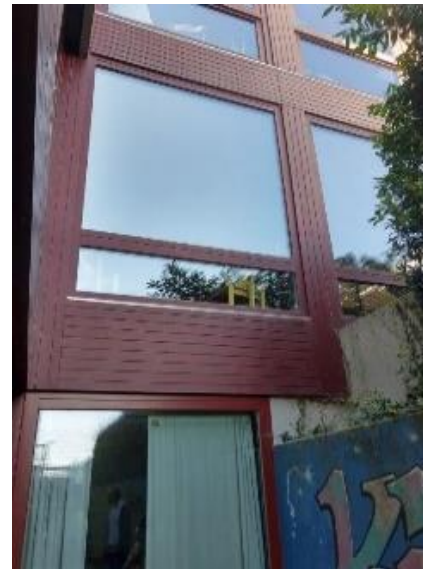
(Pausenbereich)

Möglichkeit für einen Aufzug

Einzige Möglichkeit zur Anbindung aller Stockwerke durch Aufzug im Innenhof (Aufzug nach DIN EN 81-70)

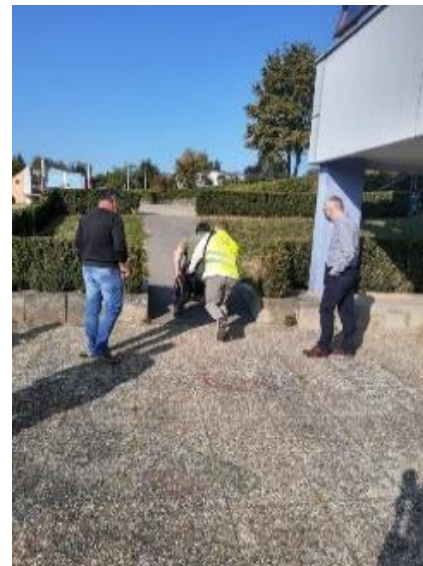
Washbetonplatten Übergang Asphalt

Boden sanieren, gleichmäßig groß pflastern, alternativ Wassergebundene- oder Bitumendecke

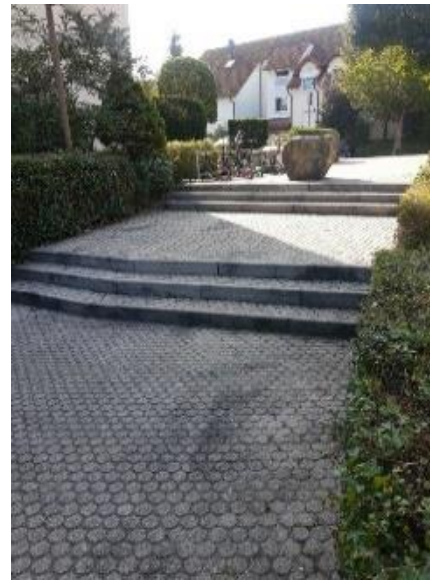
(Zuweg zum Eingang)

Bodenbelag | Ausschilderung Zugang für Menschen mit Einschränkungen fehlt | Hinweis auf die Treppe

Beschilderung nachrüsten | Behindertenparkplatz ausweisen (letzter Parkplatz links) | Stufenmarkierung

Geländer anbringen

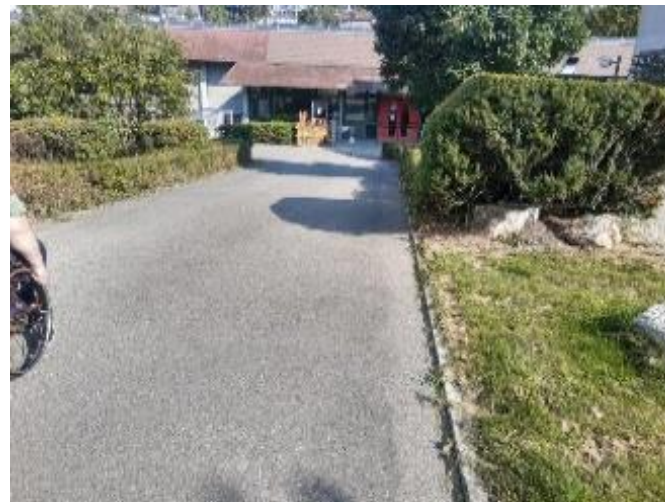
Asphalt | Gefälle sehr steil

Geländer links anbringen um Treppen zu umgehen

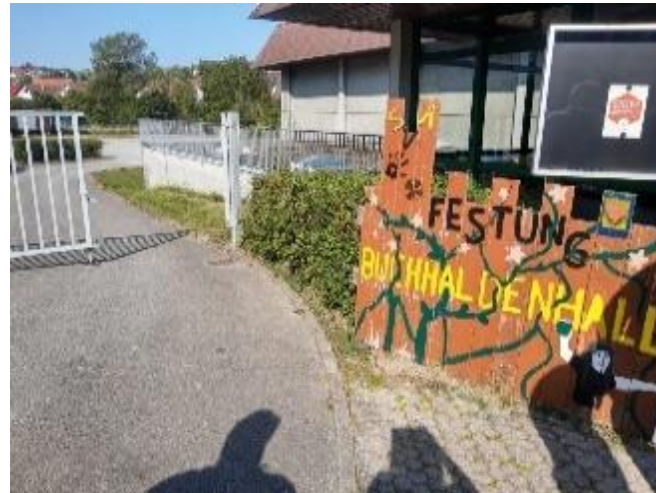
(Zugang hinterer Eingang)

Kann bei trockenem Wetter auch als Zugang zu den Umkleiden genutzt werden

Bei Veranstaltungen ggf. zusätzl. Behindert-Parkplatz ausweisen

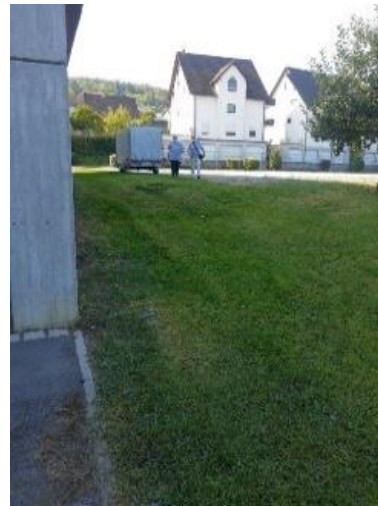
Bereich rückseitig der Halle über Wiese zu erreichen (links neben der Halle)

Verbindungsweg mit Gefälle <6% anlegen

Zugangskonzept große Lösung

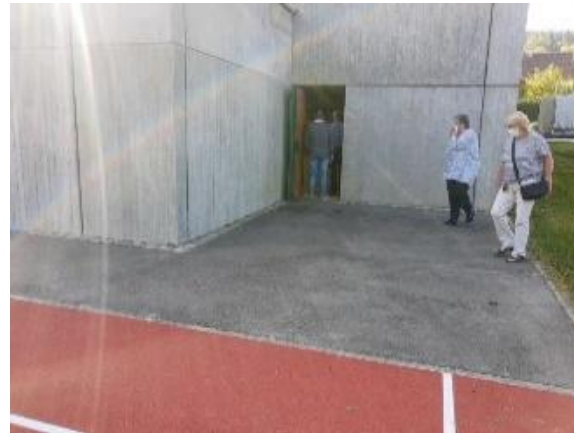
(Eingang Rückseite über Schulhof)

Eingang ebenerdig zu erreichen, Direkt auf dem Spielfeld; Problem bei Regen und Schnee; Tür öffnet nach außen

Vordach und Fußabstreifer anbringen / Türe Schulhofseite vorteilhafter; für Gebrauch Klingelanlage oder bei Veranstaltungen Telefonnummer anbringen (ansonsten Missbrauch möglich)

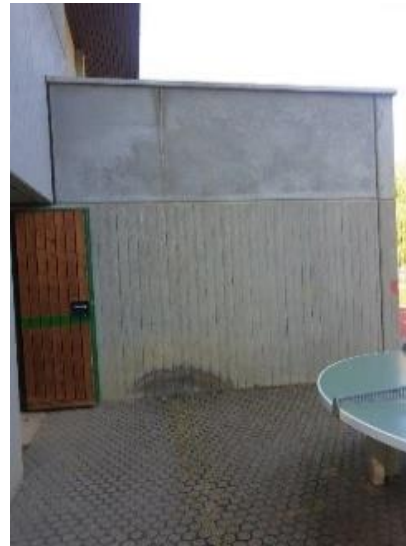
Eingang ebenerdig zu erreichen, Direkt auf dem Spielfeld; Problem bei Regen und Schnee

Diesen Eingang überdachen und direkte Anfahrtsmöglichkeit für Menschen mit Einschränkungen | Für Gebrauch Klingelanlage oder bei Veranstaltungen Telefonnummer anbringen ((ansonsten Missbrauch möglich)

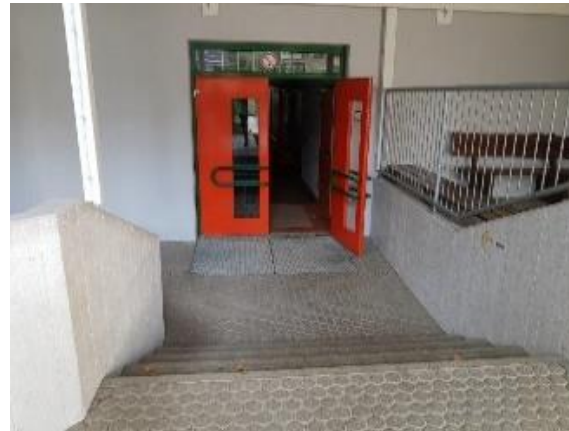
(Eingang Sporthalle & Schule)

Tür öffnet nach Außen, keine Schwelle in den Eingangsbereich Umkleideräume und Sportfeld

Zugang über Serpentine linke Seite zur Sporthalle (U-Rampe <6% mit Zwischenpodest)

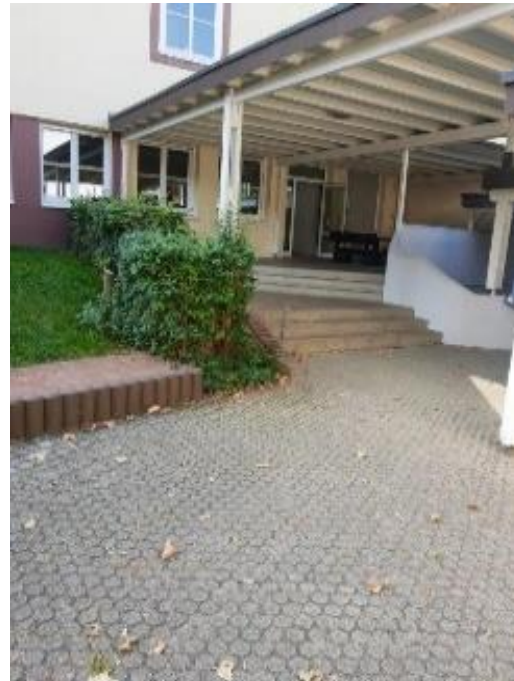
Eingang in die Schule vom Pausenhof links neben der Halle und Schülereingang

Verbindung Mensa - Hauptgebäude - Neuer Zugang Sporthalle über Verbindungsweg mit Rampen <6%

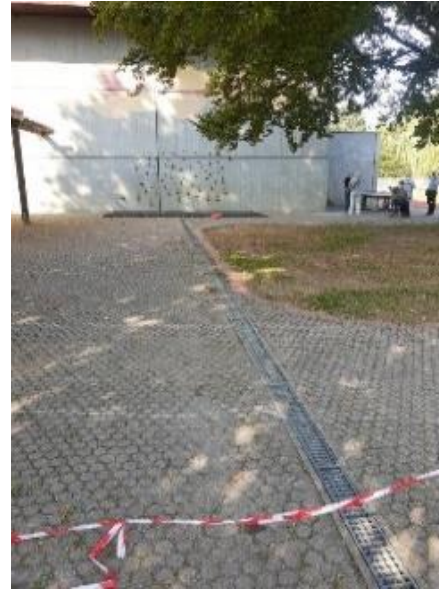
Buchhaldenhalle (Pausenhof und Einfahrt)

Bodenbelag Pausenhof

Pausenhof Steine ausbessern auf
Ebenerdigkeit achten

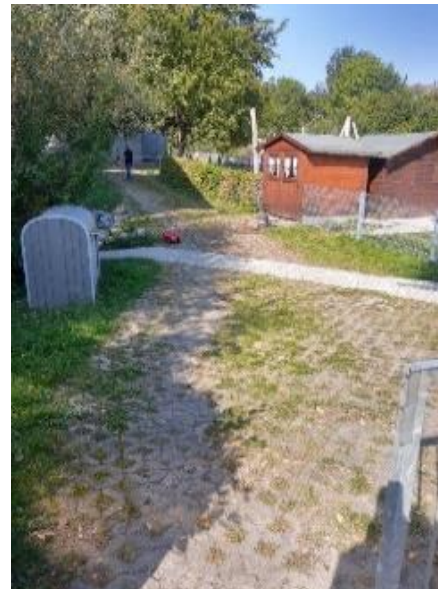
Rasensteine Zugang für Menschen mit Einschränkungen mit dem PKW möglich

ggf. Weg an Seite mit größerflächigen
Steinen oder Platten anlegen

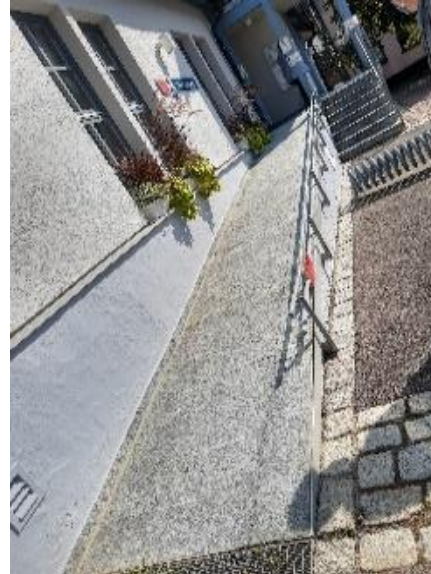
Ortsbücherei Aidlingen

Rampe ist in Ordnung | Podest an der Treppe >150 cm | Keine Absturzsicherung

Geländer anbringen - Eine Gefährdung durch Absturz liegt bei einer Absturzhöhe von mehr als 1 m vor - hier ist der Anprallschutz unten zu wenig, vor allem sichert es bei Nässe und gibt Halt auf der Rampe | ggf. Schild neben Klingel anbringen falls Hilfe erforderlich

ggf. Nachrüstung durch elektronische Öffnung – Abhängig von Besucherfrequenz

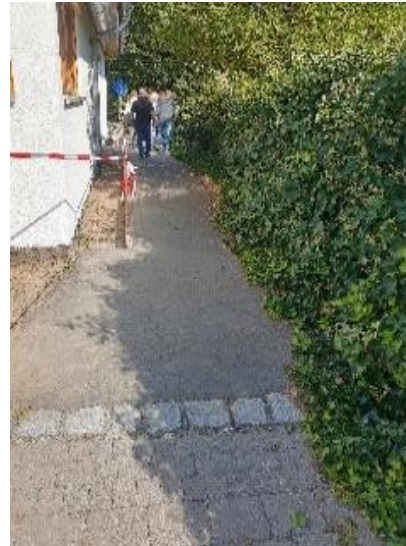
Ortsmitte Aidlingen

**Weg Kindergarten zur Ortsmitte:
Asphalt und Schotter**

Weg mit Fußgängerkonzept einbeziehen

| ggf. auf Gefälle am Ende hinweisen

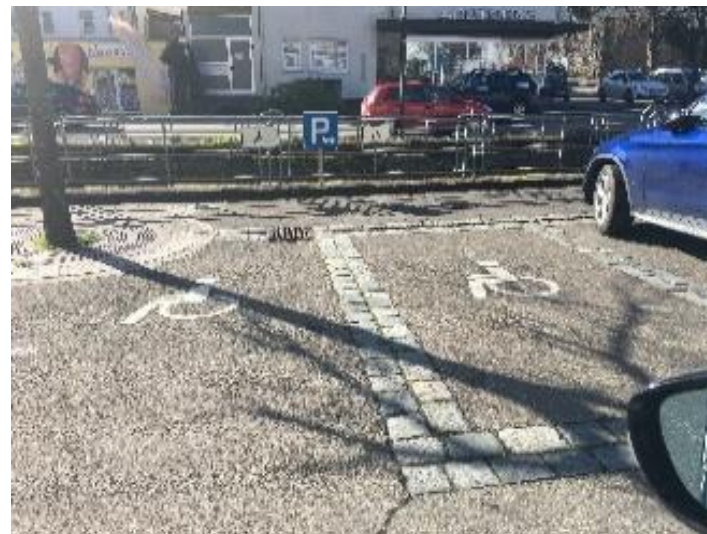
**Parkplatz für Menschen mit
Einschränkungen zu klein**

Aus beiden Parkplätzen einen Parkplatz
machen

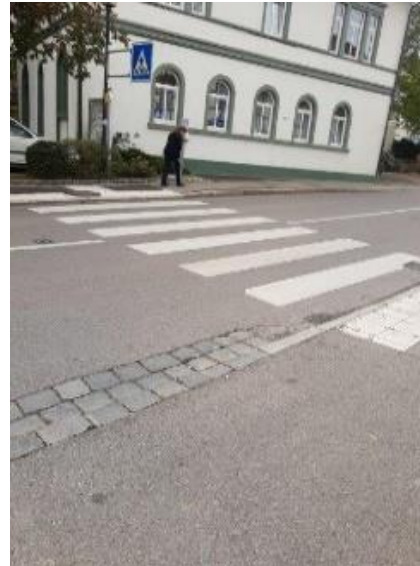
Ortsmitte Aidlingen (Zebrastreifen)

Zebrastreifen bei der Apotheke:

Kein Handlungsbedarf

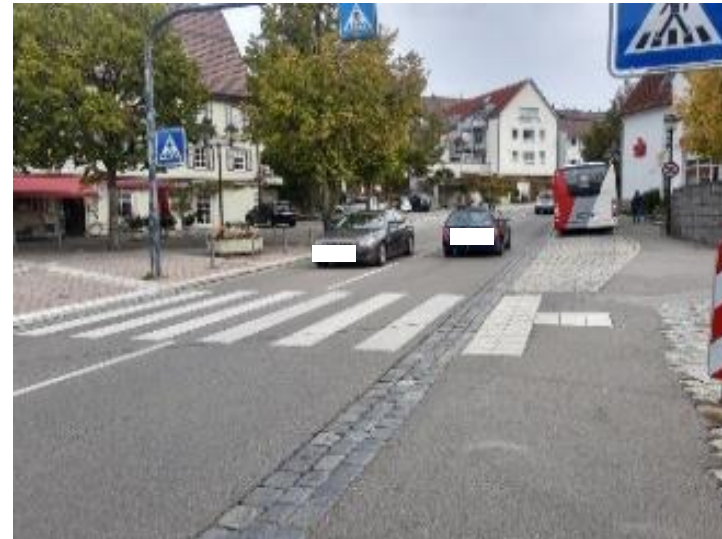
Zebrastreifen bei der Sparkasse: Pflasterstreifen vor Aufkantung | Unsicherheit bei ungeübten - Rollstuhlfahrer & Rollatoren

Streifen mit Betonschlamm oder Asphalt
auf >1,50 Meter einebnen

Pflaster entfernen, Übergang absenken
und an Straßenniveau anpassen

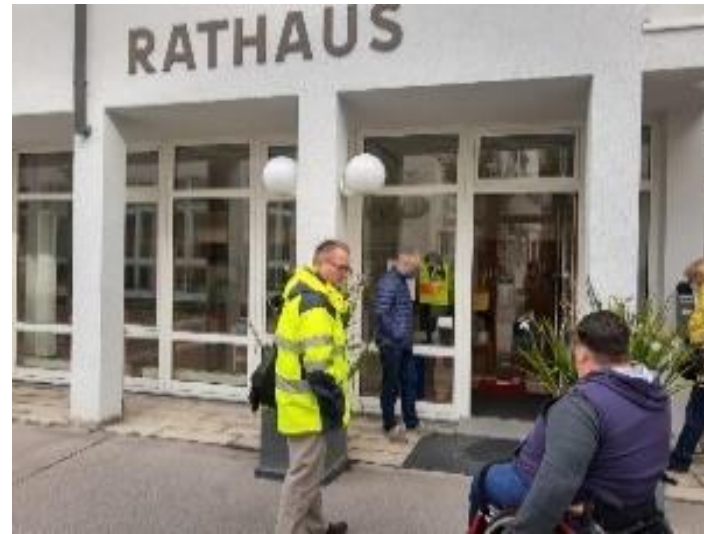
Rathaus

Pflaster uneben

Pflaster einebnen

alternative Bodendecke

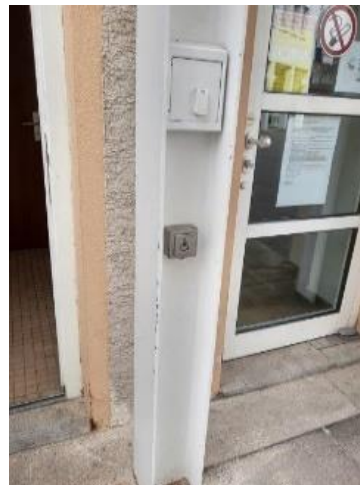
Schalter im Sitzen (z.B. Elektrorollstuhl) schwer erreichbar

Schalter nach vorne aus Profil heraus setzen | tastbar 2-Sinne Prinzip

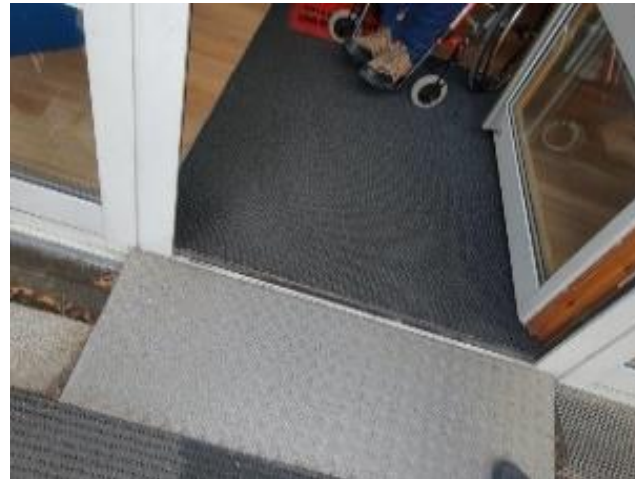
Rathaus

Zugang Bürgerbüro | Rampe zu steil

Rampe länger ausführen

Boden anheben und auf <2 cm
heranführen

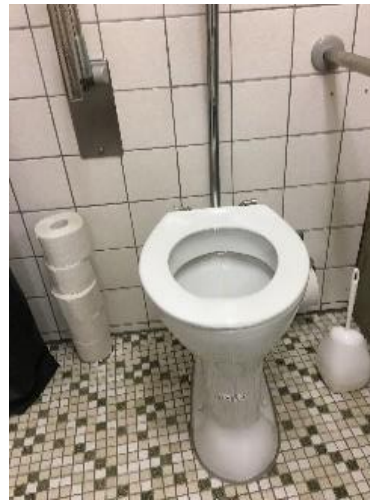
Schloss Deufringen (Behinderten WC)

WC >70 cm; Platz links neben Toilette 63 cm; Notschnur fehlt

Toilettenschüssel wechseln auf Höhe 38-42 cm

Toilettenmaße nicht ausreichend / überplanen oder andere Stelle

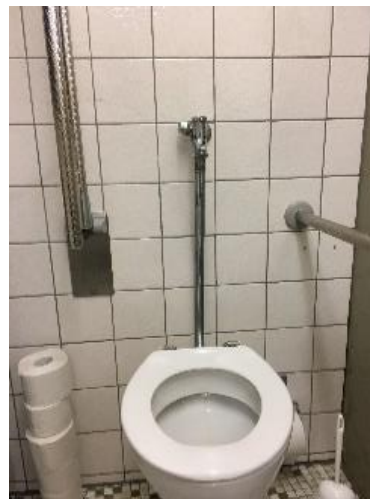
Haltegriff links klappbar; rechts fest | Griffabstand 59 cm

Klappgriff links auf >70 cm versetzen

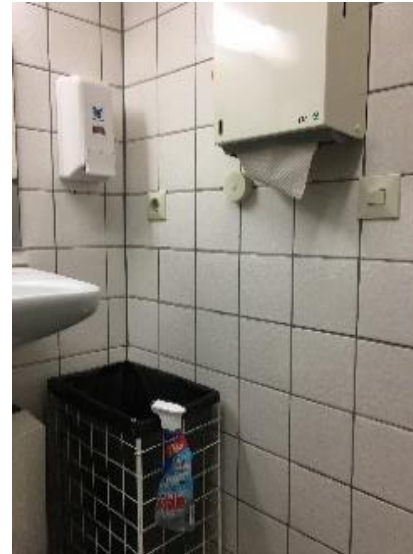
Schloss Deufringen (Behinderten WC)

Papierspender und Seifenspender

Spender auf Höhe 100 cm befestigen /
Seifenspender auf rechte Wand hinter
Waschbecken / Haken 90cm & 120 cm

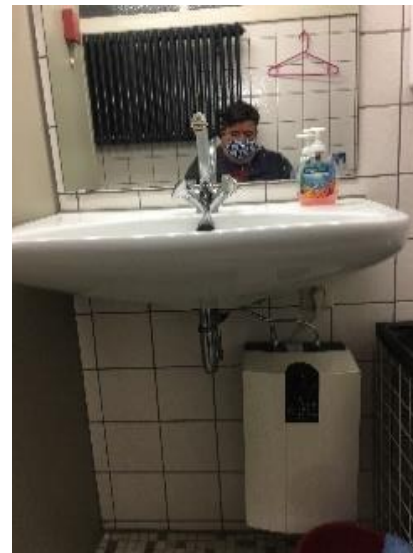
Waschbecken 91 cm hoch; unterfahrbar

Waschbecken auf unterfahrbare Höhe 67
cm absenken | Boiler versetzen -
schränkt Unterfahrbarkeit ein
